PROVIDUNE (LIFE07NAT/IT/000519)

SIC "STAGNO DI PISCINNI" (ITB042218)

Report ACTION A.5

Analisi degli impatti da fruizione sull' habitat prioritario *2250 "Dune costiere con
Juniperus spp." (analisi degli impatti sulla componente abiotica)

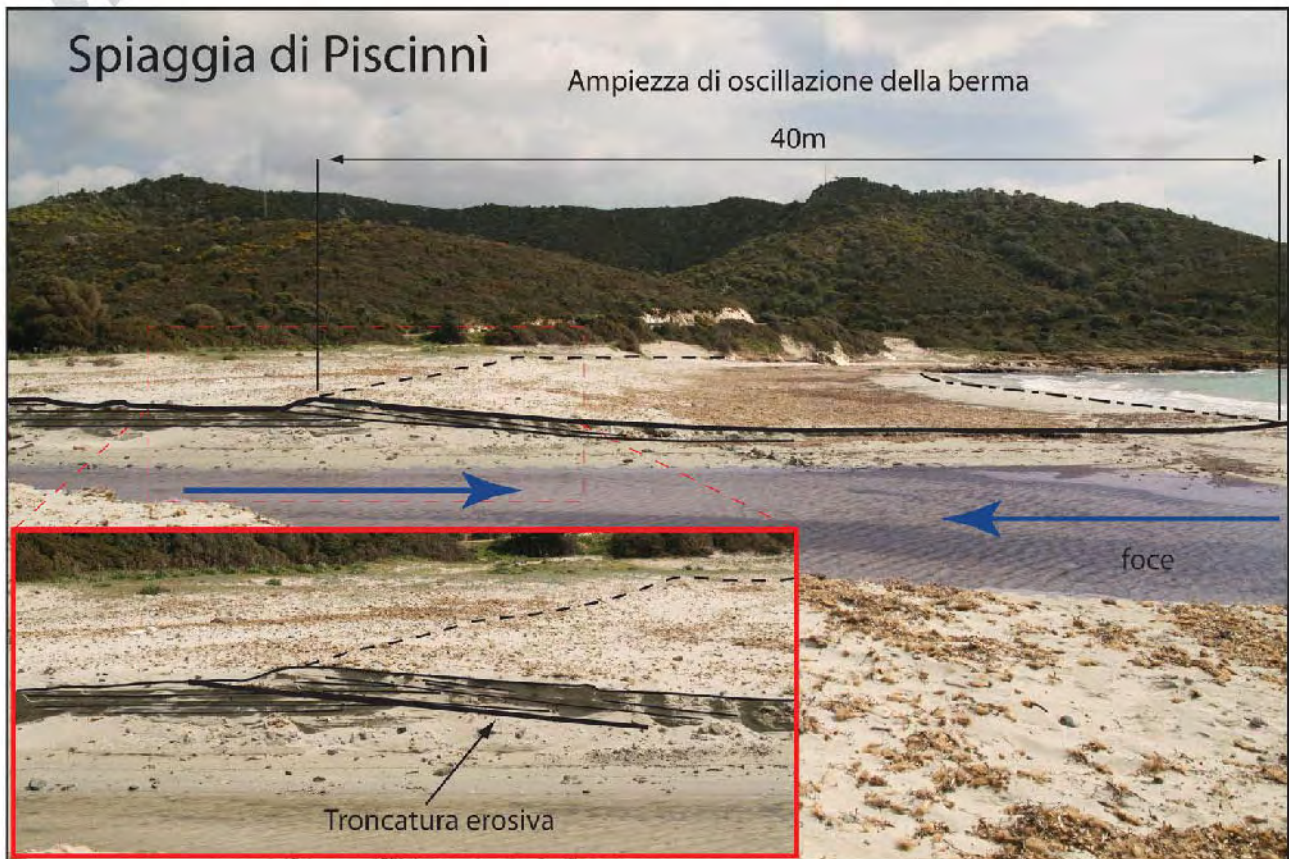
La berma di tempesta è invece piuttosto elevata e sfuma in un ampio terrazzo, posto a quote variabili tra 2 e 3 m s.l.m. (Schema n° 1).

Schema 1 - Spiaggia di Piscinnì. Ampiezza dell'oscillazione delle berme e struttura interna del deposito di spiaggia inciso dalla bocca di foce dello stagno/laguna di Piscinnì.

Questo terrazzo è in parte costituito da alluvioni, colluvi e depositi di versante ricoperti da sabbie eoliche e va restringendosi verso occidente, oltre l'incisione della foce dello stagno.

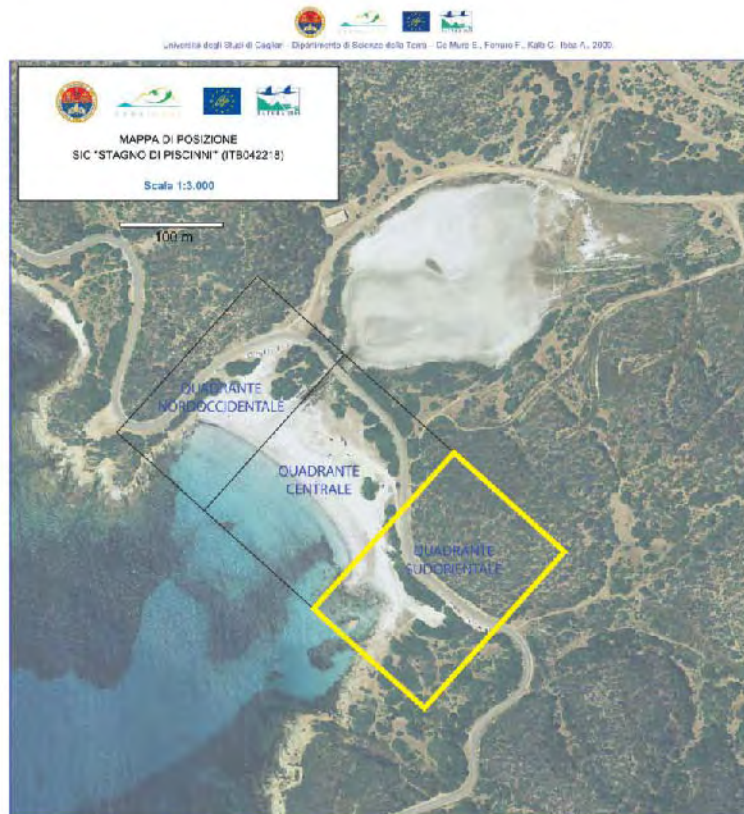
Nelle immagini del **1968** compare la strada litoranea che conduce a Teulada (vedi “Carta dell’evoluzione storica della spiaggia di Piscinnì anno 1968”).

Nel quadrante sud-orientale non interessa direttamente i depositi eolici ma si registra l’ampliamento della conca di deflazione (CD) a spese della vegetazione. La presenza lungo strada di una piazzuola di sosta per gli autoveicoli (P) fa ritenere che tale accrescimento possa derivare dal transito di bagnanti entro la conca di deflazione.

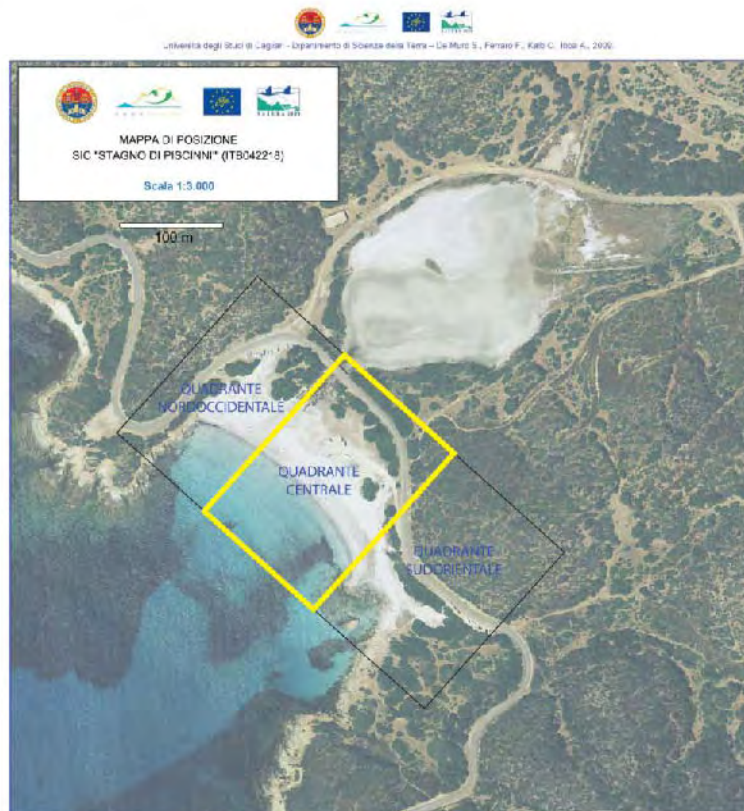
- Quadrante centrale (vedi mappa di posizione)

Nella porzione centrale la strada apparsa nelle immagini del **1968** si snoda lungo l'estremità interna del terrazzo e da essa si diparte una pista carrabile (PS) che invece lo attraversa longitudinalmente (vedi "Carta dell'evoluzione storica della spiaggia di Piscinini anno 1968"). La boscaglia si è notevolmente ridotta; è limitata ad un nucleo residuale, a sudest, delimitato da due conche di deflazione (CD2), e a pochi altri a ridosso del rilevato stradale.

La superficie del terrazzo appare interessata da una copertura di vegetazione erbacea più o meno fitta e continua.

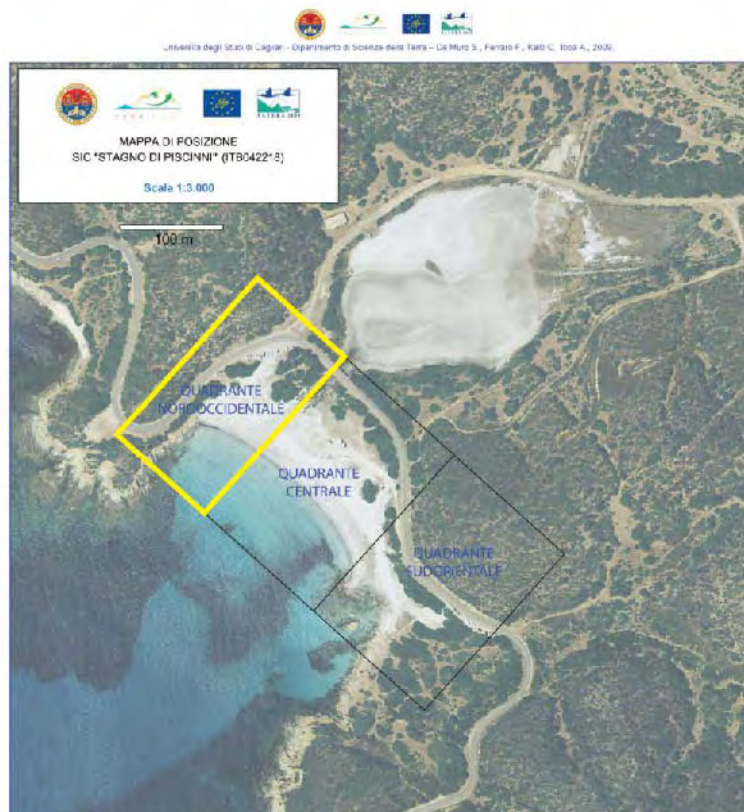
- Quadrante nordoccidentale (vedi mappa di posizione)

Nel quadrante occidentale la strada litoranea risale lungo il versante e, sul lato a valle è bordata da un’ampia ed estesa piazzuola di sosta (P2), impostata laddove poteva trovarsi la

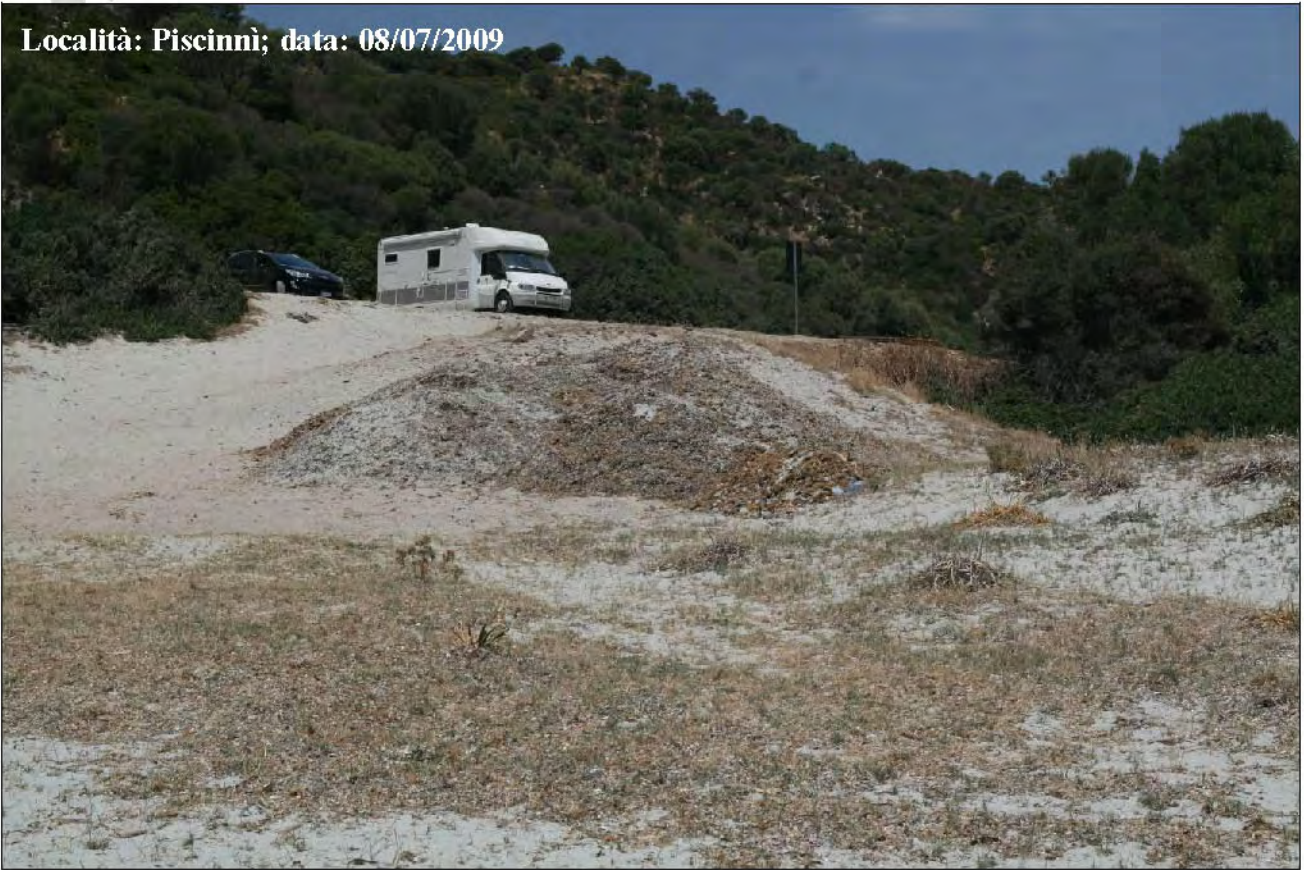
Località: Piscinnì; data: 08/07/2009

- **cattiva pratica:** pulizia della spiaggia con mezzi pesanti;

effetti negativi: spianamento delle berme, cambi di pendenza, asportazione di sabbie, scalzamento e zappatura delle dune; degrado della vegetazione

effetti positivi: probabile redistribuzione per effetto della deflazione; costruzione artificiale di un nucleo di dune incipienti.

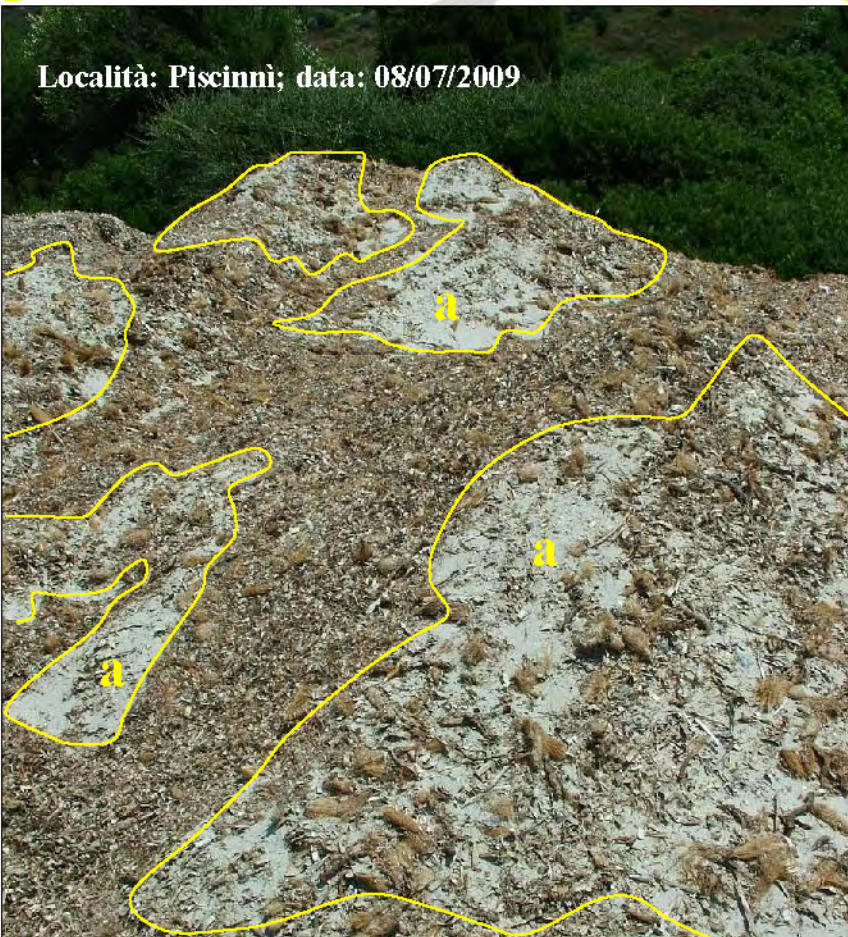
Località: Piscinnì; data: 08/07/2009

- **cattiva pratica:** pulizia della spiaggia con mezzi pesanti;

effetti negativi:
spianamento delle berme,
cambi di pendenza,
asportazione di sabbie,
scalzamento e zappatura
delle dune; degrado della
vegetazione.

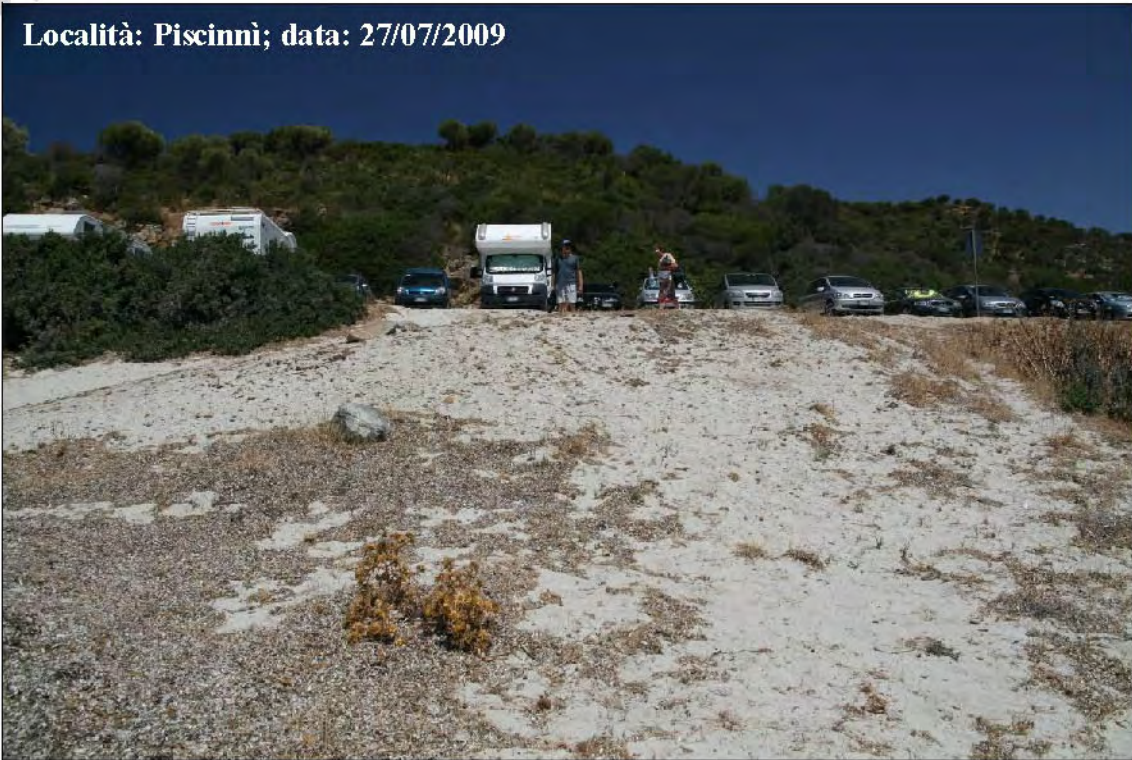
Località: Piscinnì; data: 27/07/2009

- **cattiva pratica:** parcheggio antistante la spiaggia e privo di delimitazione;

effetti negativi: potenziale ingresso sulle dune e sulle berme di autoveicoli, motoveicoli e quad.

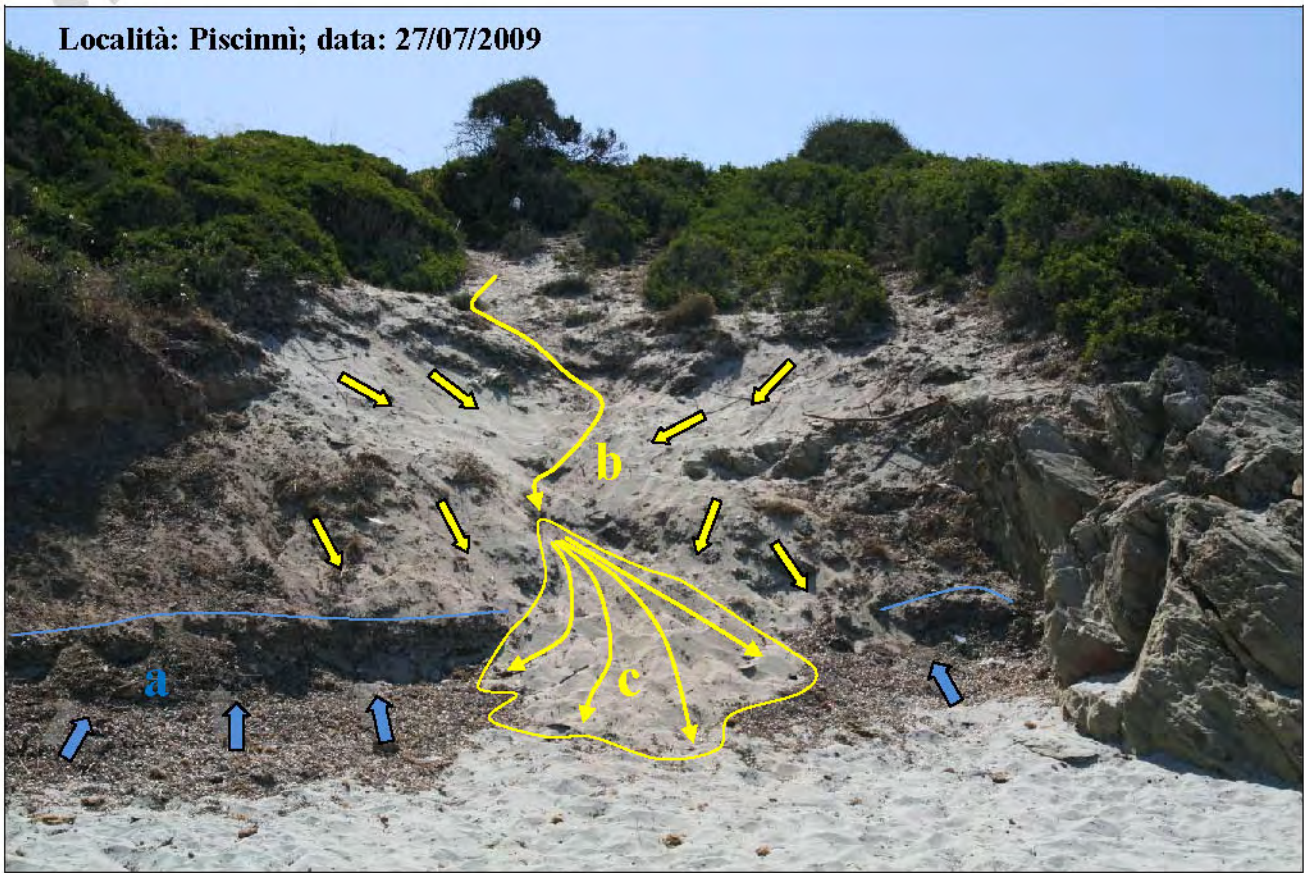
- **cattiva pratica:** transito sulle dune;

effetti negativi: b- destabilizzazione delle sabbie e innesco processi di scivolamento; c - formazione di un cono di deiezione sulla berma.

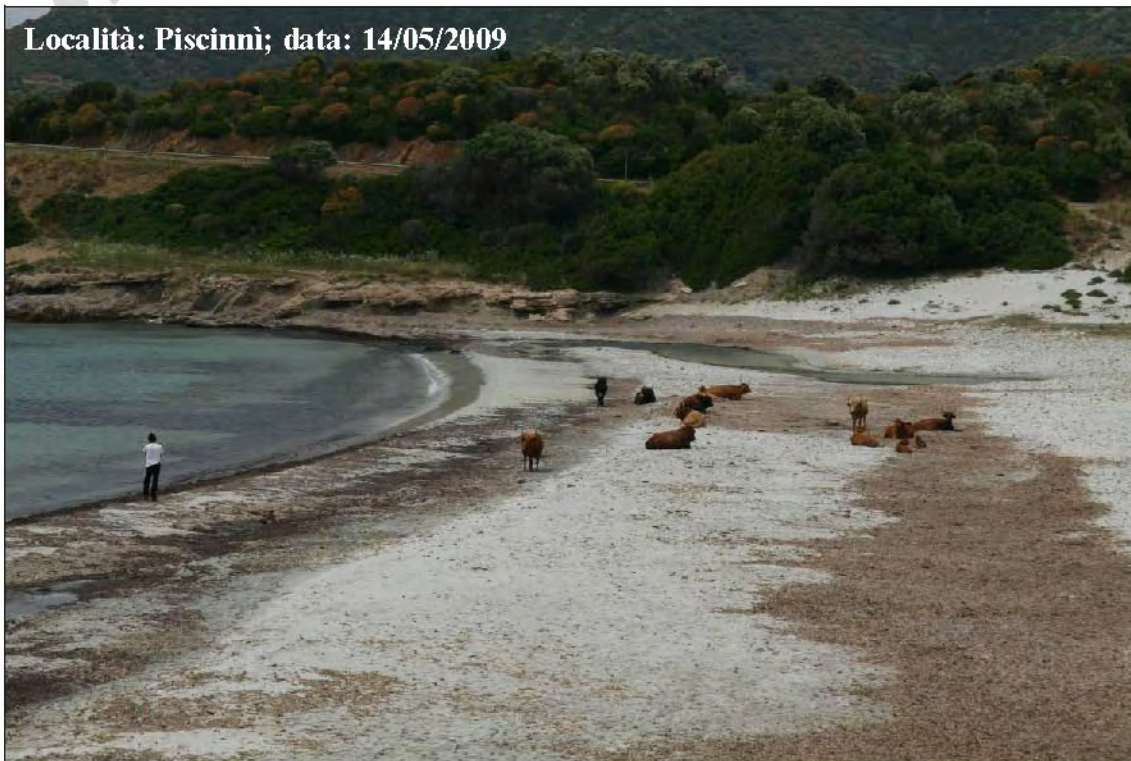
- **cattiva pratica:** pascolo incontrollato di bovini;
effetti negativi: conduce alla destabilizzazione delle sabbie alla stregua del transito umano;
conduce anche al degrado della vegetazione naturale.

- **buona pratica:** calibrazione e controllo del numero di caprini e bovini;
effetti positivi: disseminazione e immagine di naturalità legata alla cultura e alla tradizione agro-silvo-pastorale sarda.

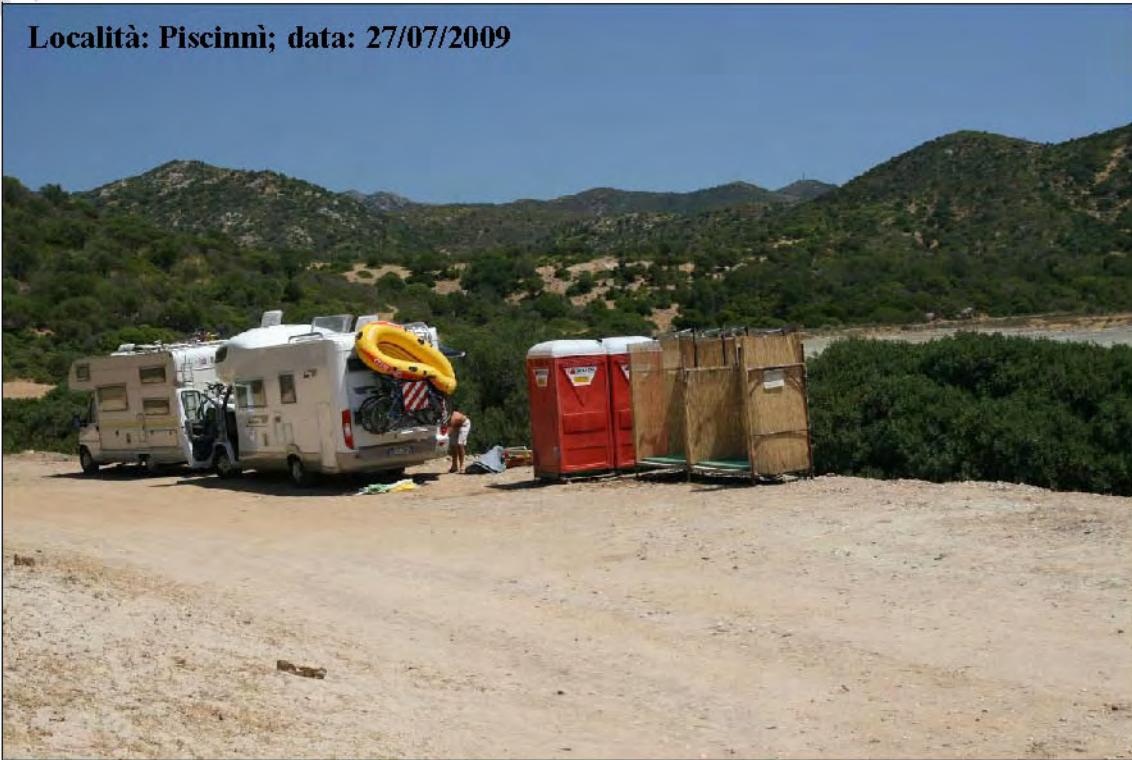
Località: Piscinnì; data: 27/07/2009

- **buona pratica:** servizi igienici e box docce funzionanti (area privata);

effetti positivi: non utilizzo delle aree dunari come bagno a cielo aperto;

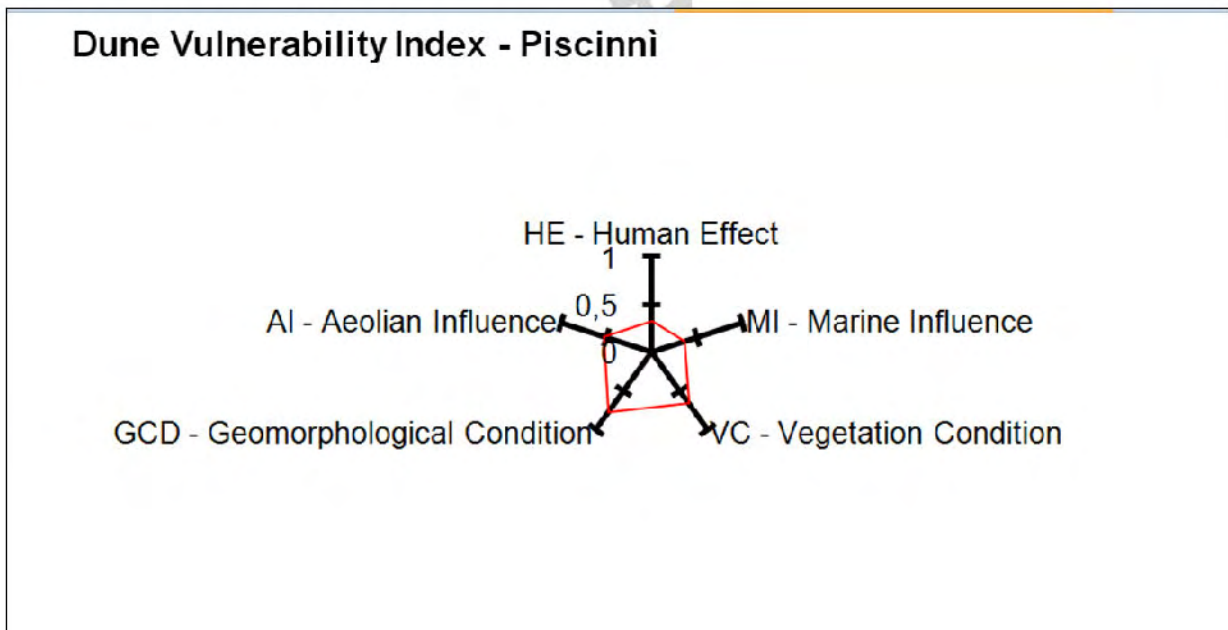
Grafico 1 - rappresentazione degli IVp di Piscinì su diagramma radar

$$\text{DVI} = (0,78 + 0,36 + 0,52 + 0,66 + 0,32) / 5 = 0,52$$

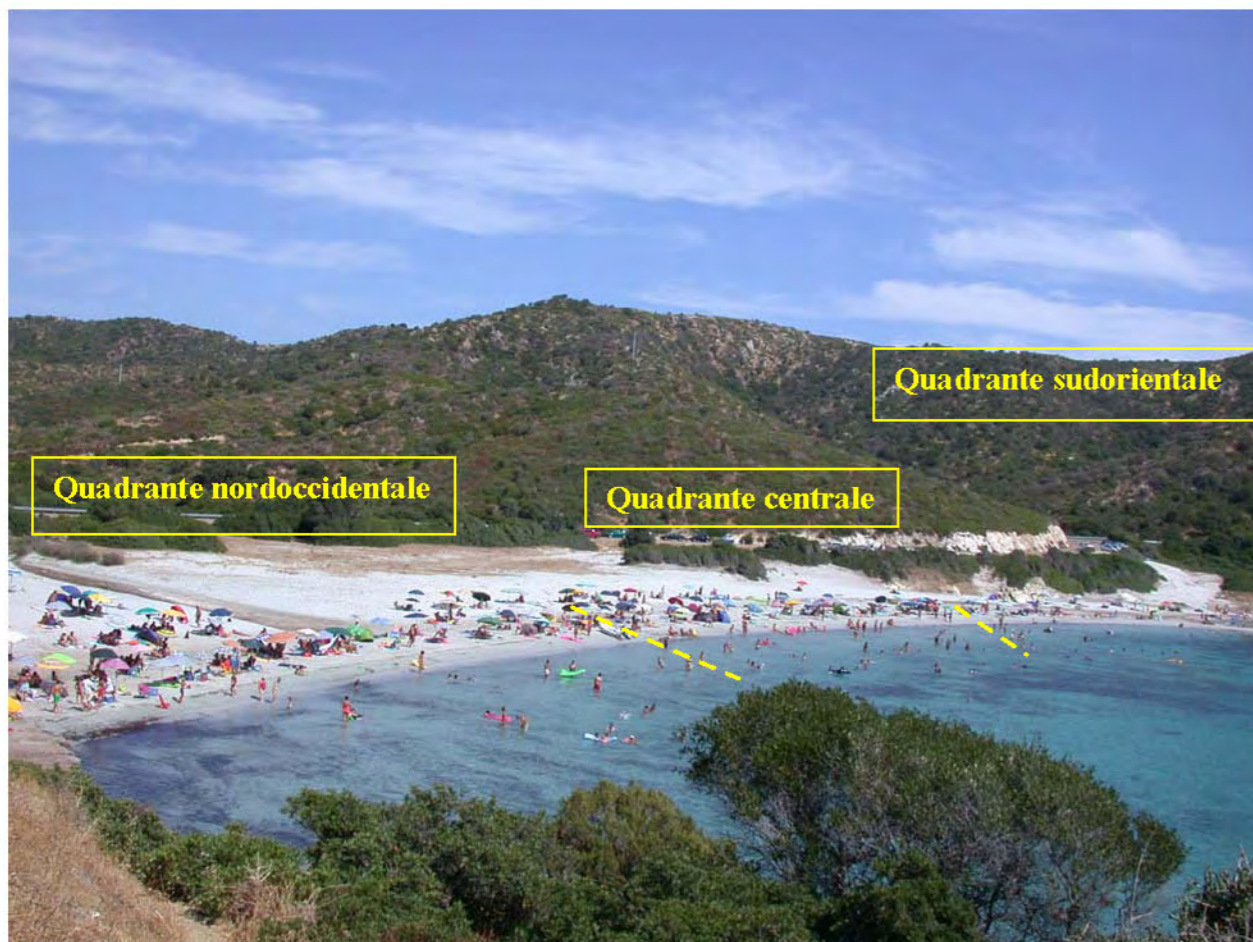
Spiaggia di Piscinì - si riporta, a titolo d'esempio la foto relativa al giorno di venerdì 21/08/09

| | 1 | 2 | 3 | 4 | 5 | 6 | 7 |
|--|---|---|---|---|---|---|---|
| SITUAZIONE RILEVATA AL 21/08/09 | 435 240 q. nordocc. 135 quadr. centr. 60 q. sudorient. | 3 | 70 | 0 | n. 2 | 0 | 0 |
| VALUTAZIONE DELLA CAPACITA' DI CARICO | sotto soglia | sopra soglia | sopra soglia | nella soglia | sopra soglia | sopra soglia | sopra soglia |
